## REPARACIÓN DE TUBERÍA DE HORMIGÓN DN 1600 MM. CON FIBRA DE CARBONO EN MADRID

DENTRO DE LAS ACTUACIONES QUE ESTÁ LLEVANDO A CABO ACCIONA AGUA EN EL CONTRATO DE "OBRAS REFERIDAS A ACTUACIONES URGENTES DE RENOVACIÓN Y REPARACIÓN EN LA RED DE ABASTECIMIENTO Y EN LA RED DE AGUA REGENERADA DE CANAL DE ISABEL II GESTIÓN, S.A. DEL QUE ES ADJUDICATARIO DESDE OCTUBRE DE 2017 SE HA REALIZADO LA REPARACIÓN DE LA ARTERIA PRINCIPAL DEL ESTE CON UN SISTEMA DE FABRICACIÓN DE TUBERÍA IN-SITU DE FIBRA DE CARBONO.

## REPAIR OF DN 1600 MM CONCRETE PIPE WITH CARBON FIBRE IN MADRID

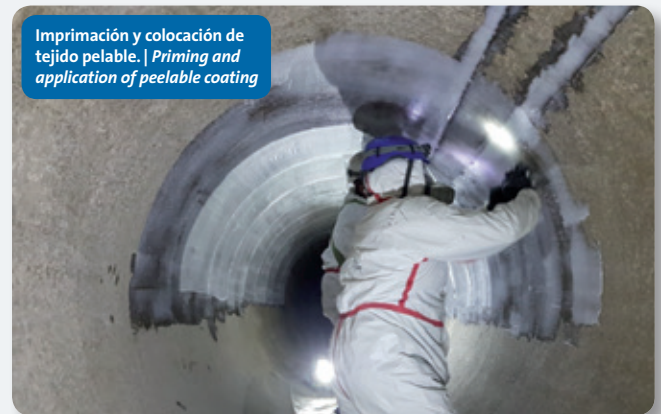
Imprimación y colocación de tejido pelable. | Priming and application of peelable coating

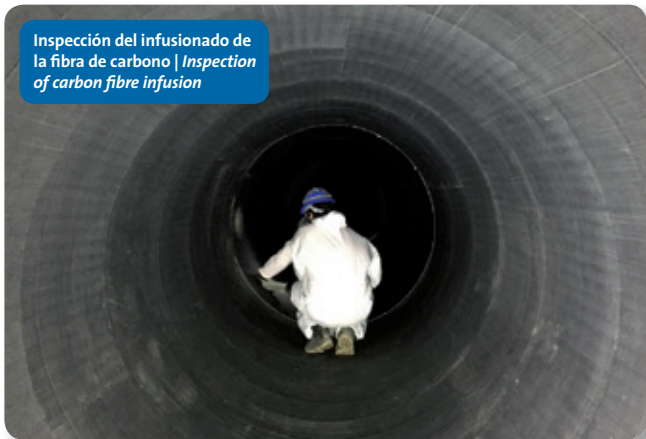
Inspección del infusinado de la fibra de carbono | Inspection of carbon fibre infusion

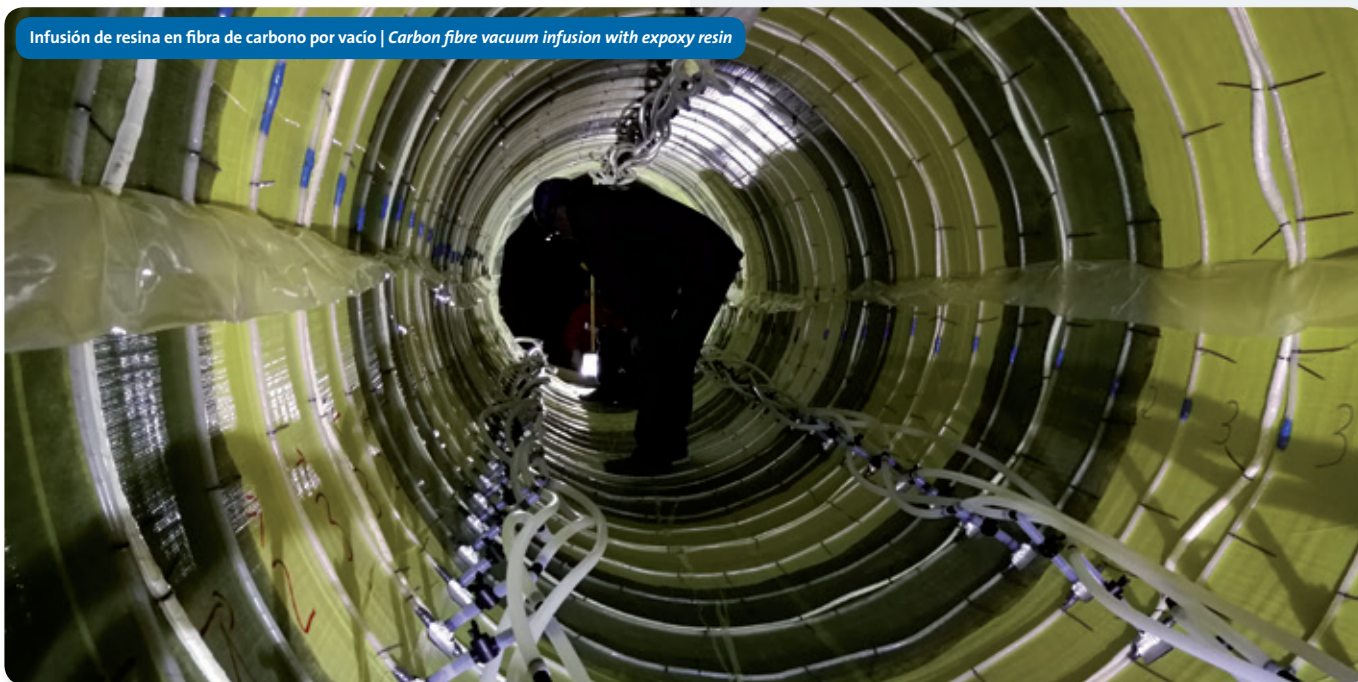
Infusión de resina en fibra de carbono por vacío | Carbon fibre vacuum infusion with epoxy resin
